RAPPORT D'ENQUÊTE AÉRONAUTIQUE

A05O0258

PERTE DE MAÎTRISE ET IMPACT AVEC LE RELIEF

DU RYAN AERONAUTICAL NAVION B C-FTRM

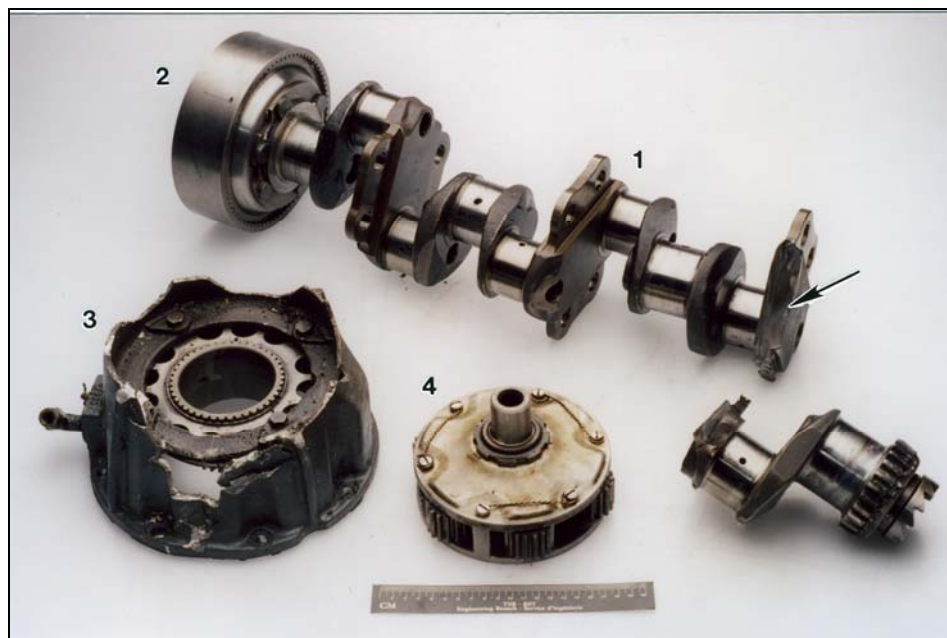
La photo 1 montre le vilebrequin brisé et des morceaux du réducteur unissant le moteur à l'hélice. La défaillance, montrée par la petite flèche de la photo 1, se trouve au congé de raccordement avant du coussinet de la bielle numéro six (la photo 2 montre une vue rapprochée du vilebrequin brisé).

Photo 1. Vilebrequin brisé (1) et réducteur (2, 3 et 4)

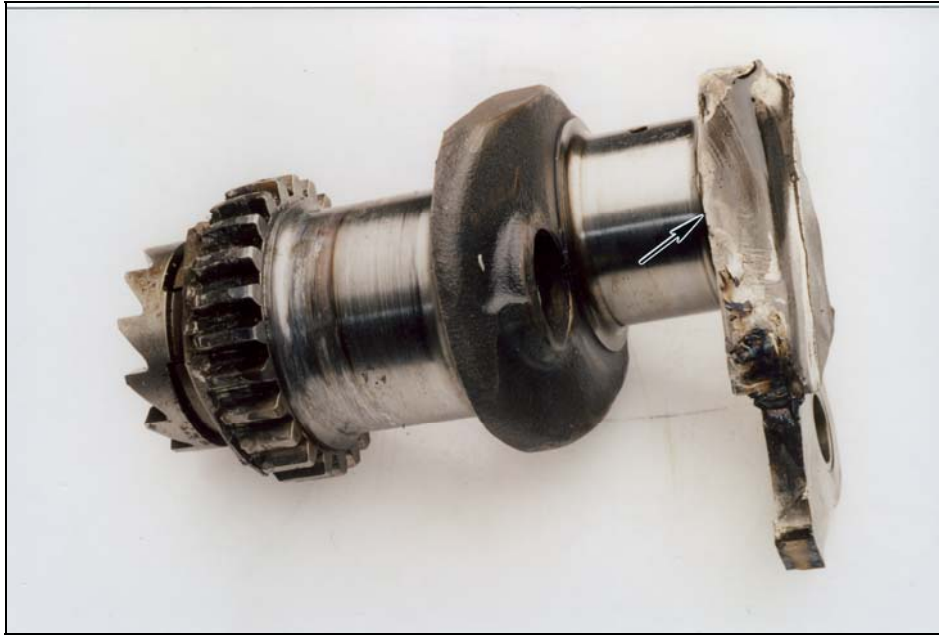
Photo 2. Vue rapprochée du vilebrequin brisé

Une crique sur le vilebrequin a pris naissance à la surface du congé de raccordement avant reliant le coussinet de la bielle numéro six. L'examen du vilebrequin a révélé des signes de propagation de la crique qui ont confirmé que la rupture avait été causée par une défaillance par fatigue progressive. La crique de fatigue s'est propagée sur 95 % de la section transversale du vilebrequin avant la rupture du vilebrequin. La rupture finale s'est produite au moment où le vilebrequin affaibli n'a plus été en mesure de supporter les charges qui s'exerçaient sur lui. La crique de fatigue semble s'être propagée de façon continue jusqu'à ce que le vilebrequin se rompe, signe que la rupture s'est produite dans des conditions d'utilisation normales du moteur.

Une partie du faciès de rupture comprenant le point d'origine de la crique et une partie du congé de raccordement a été prélevée pour examen au microscope électronique à balayage. Cet examen n'a révélé aucune surcharge, comme un contact de l'hélice avec un objet, que ce soit avant ou après l'amorce de la crique. Une inspection minutieuse du point d'origine de la crique de fatigue au microscope électronique à balayage a montré des zones de piqûres de corrosion qui pourrait être l'endroit où la crique a pris naissance.

Le matériau du vilebrequin était un acier faiblement allié contenant des alliages de manganèse, de chrome et de nickel. La structure générale du vilebrequin présentait une dureté correspondant au procédé de traitement thermique requis (trempe et revenu), exécuté pendant la fabrication du vilebrequin. Par contre, le congé de raccordement avant du coussinet de la bielle numéro six et la surface du coussinet témoignaient d'une absence de cémentation au point d'origine de la crique de fatigue. L'emplacement correspondant sur le congé de raccordement arrière et le congé de raccordement avant diamétralement opposé à l'origine de la crique de fatigue présentaient des couches acceptables de cémentation. Le livret moteur ne faisait état d'aucune retouche au vilebrequin. Il est possible que l'absence de cémentation au point

Le vilebrequin s'est rompu à la suite d'une crique de fatigue au congé de raccordement avant du coussinet de la bielle numéro six. La crique a fort probablement pris naissance dans une zone où étaient présentes des piqûres de corrosion. La crique de fatigue s'est propagée à un moment indéterminé pendant le cycle de vie du moteur et sa présence n'a pas été décelée lors des trois révisions consignées dans les carnets de bord de l'avion. La crique semble s'être propagée en conditions d'utilisation normales jusqu'à ce que le vilebrequin ne puisse plus supporter les charges d'utilisation normales. L'absence d'une couche de cémentation sur le congé de raccordement situé au point d'origine de la crique de fatigue a aussi contribué à la défaillance. On croit que la lacune dans les conditions de traitement thermique du matériau a été causée par une erreur de fabrication. La rupture en fatigue du vilebrequin du moteur a donné lieu à une perte complète de puissance.

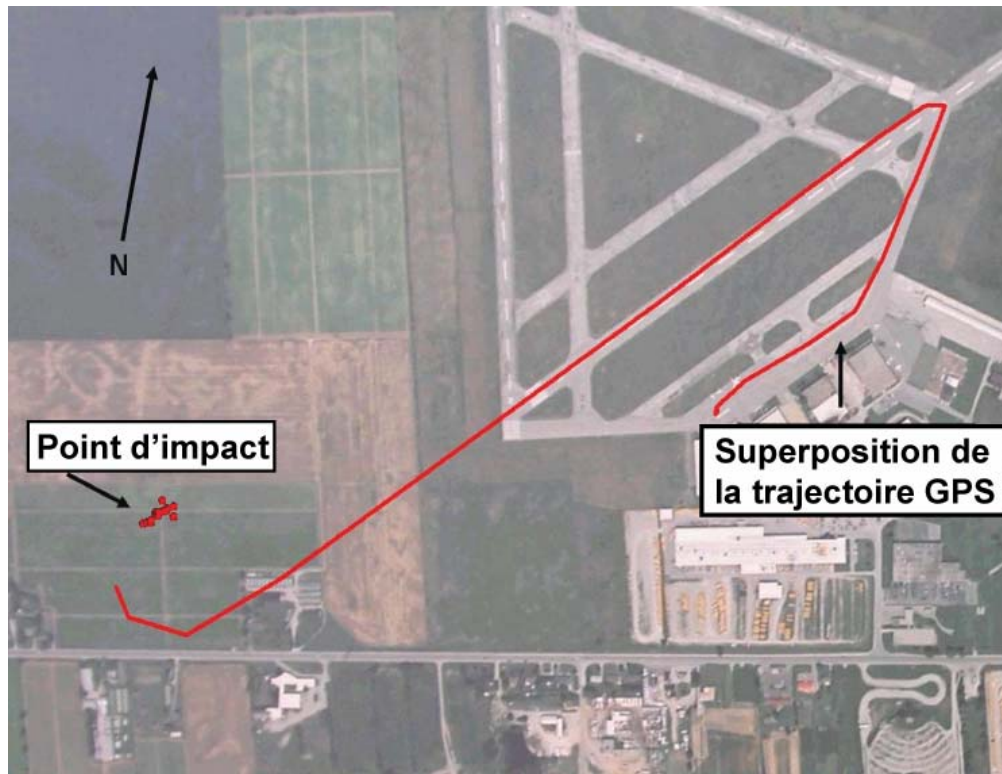
L'avion était équipé d'un système de positionnement mondial (GPS) Garmin 295. Même si le GPS a été gravement endommagé pendant l'accident, sa mémoire a pu être téléchargée au Laboratoire technique du BST. Des renseignements sur le décollage ayant mené à l'accident (voir l'Annexe B - Superposition de la trajectoire GPS sur l'aéroport de Brantford) ont été récupérés du GPS. Les données indiquent que la montée a été effectuée à une vitesse de 850 pieds par minute (pi/min) jusqu'à une hauteur de 450 pieds au-dessus du sol (agl). La vitesse sol a diminué de 72 à 48 mi/h, et la trajectoire de l'avion était passée de 222 °V à 273 °V avant toute perte d'altitude. La vitesse de descente a d'abord été de 1300 pi/min, puis elle a augmenté à 3000 pi/min avant l'impact.

Photo 3. Vue en survol de l'aéroport montrant la trajectoire GPS et le lieu de l'écrasement

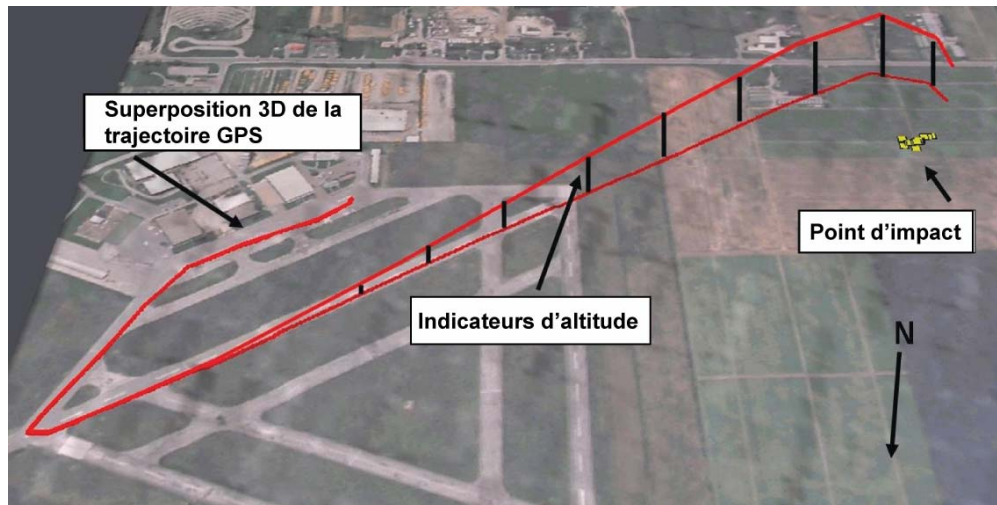
Photo 4. Vue en survol de l'aéroport montrant le lieu de l'écrasement et la superposition 3D de la trajectoire GPS
